建设项目竣工环境保护 验收监测报告

项目名称：模具焊接、修复及加工项目

建设单位：济南韦邦模具有限公司

济南韦邦模具有限公司年产模具焊接、修复及加工项目 建设项目竣工环境保护验收监测报告

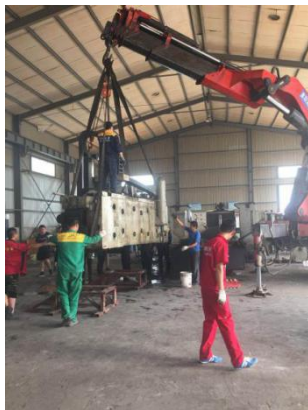
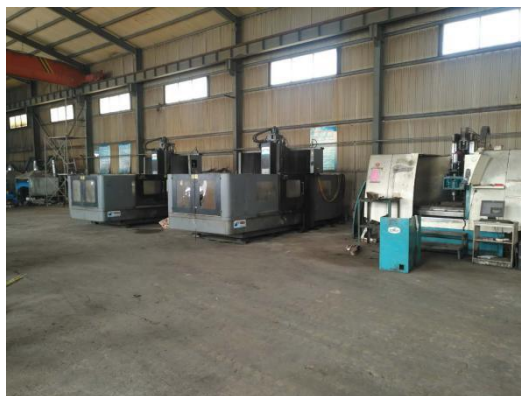
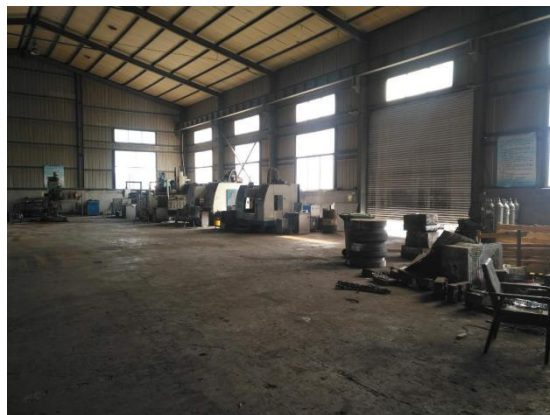
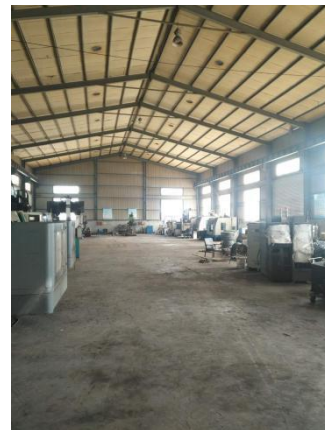
（1）对临时存放的 4 套大型数控加工中心、1 台电炉尽快清理和拆除；如需新增设备、工艺和产能，需重新报批环评。

济南韦邦模具有限公司根据专家意见对临时存放的 4 套大型数控加工中心、1 台电炉尽快清理

和拆除。

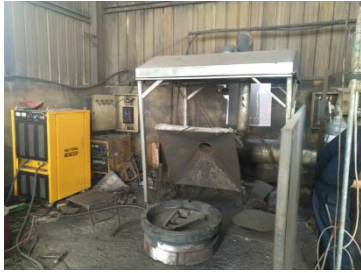
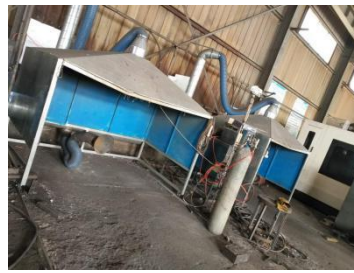
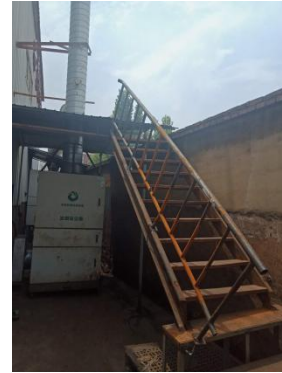
（2）进一步采取措施，提高焊接工位焊接废气收集效率，减少无组织排放。建设规范化采样平台和扶梯，规范采样口。

济南韦邦模具有限公司根据专家意见进一步采取措施，提高焊接工位焊接废气收集效率，减少无组织排放。建设规范化采样平台和扶梯，规范采样口。

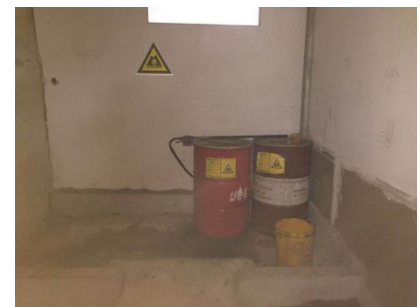
（3）按《危险废物贮存污染控制标准》及修改单要求，进一步规范危废间建设，规范标识和台账，完善危废间防渗和防控措施；按管理要求落实突发环境事件应急预案和防范措施建设。一般固废规范化存放。

济南韦邦模具有限公司根据专家意见按《危险废物贮存污染控制标准》及修改单要求，进一步规范危废间建设，规范标识和台账，完善危废间防渗和防控措施；
